**VILNIAUS GEDIMINO TECHNIKOS UNIVERSITETAS**  
**APLINKOS INŽINERIJOS FAKULTETAS**  
**APLINKOS APSAUGOS INSTITUTAS**

**ROKIŠKIO RAJONO SAVIVALDYBĖS**  
**APLINKOS MONITORINGO ATASKAITA**  
**UŽ 2019 METUS**

*Užsakovas:* Rokiškio rajono savivaldybės administracija

*Vykdytojas:* Vilniaus Gedimino technikos universitetas,  
Aplinkos apsaugos institutas

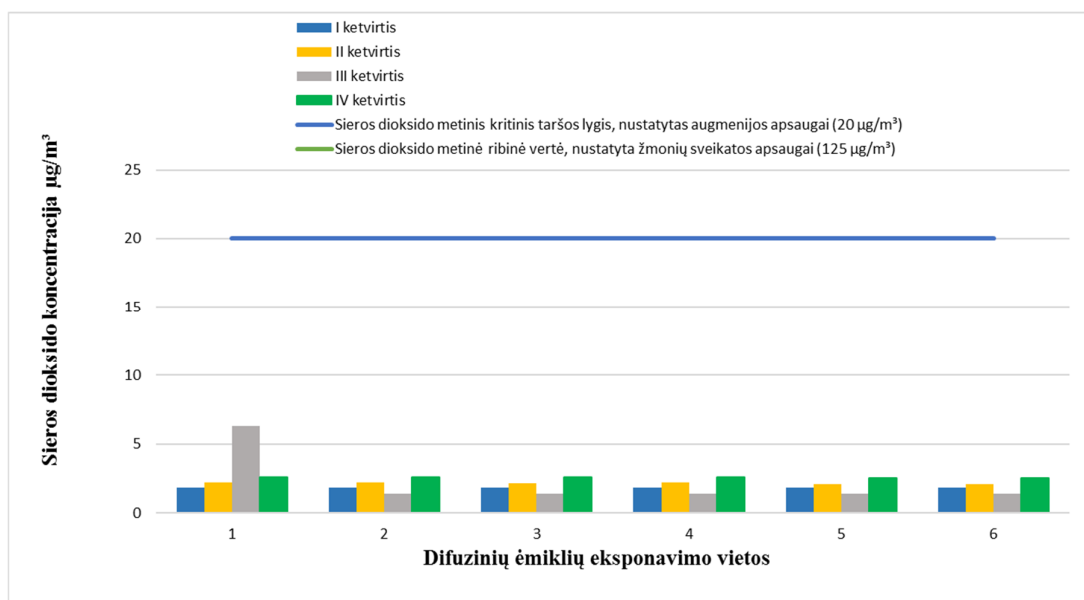
1.8 pav. SO<sub>2</sub> koncentracijos matavimo taškuose

Sieros oksidų koncentracijos (1.8 pav.) visuose taškuose vyravo nuo 1,38 iki 6,31  $\mu\text{g}/\text{m}^3$ , t. y. neviršijo leistinų koncentracijų nei viename tyrimų taške, nei metinės kritinės taršos lygio augmenijos apsaugai (20  $\mu\text{g}/\text{m}^3$ ), nei žmonių sveikatai (125  $\mu\text{g}/\text{m}^3$ ).

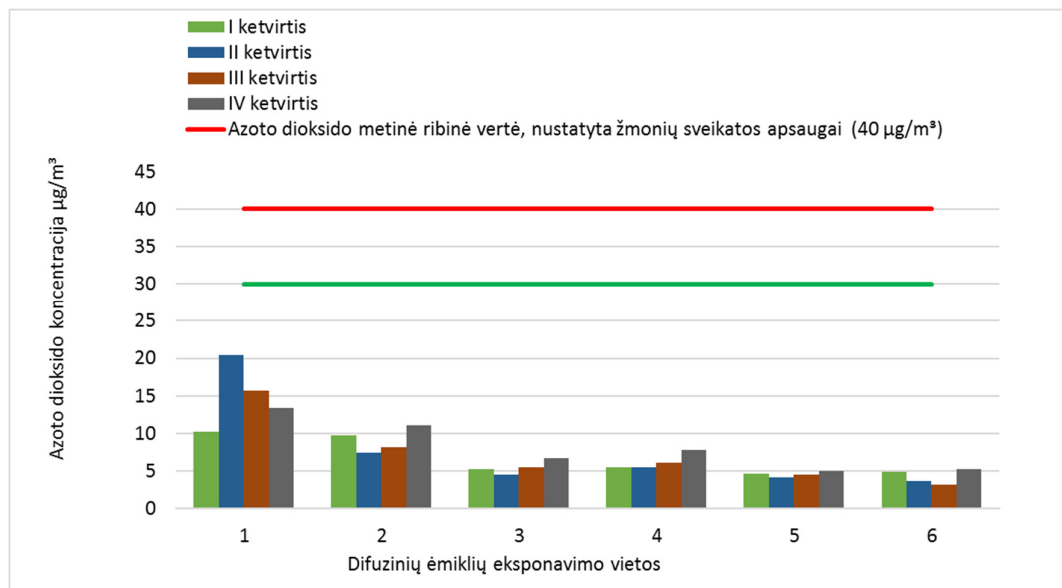
1.9 pav. NO<sub>2</sub> koncentracijos matavimo taškuose

Išnagrinėjus tyrimų duomenis (1.9 pav.) nustatyta, kad 2019 m. didžiausios azoto oksidų koncentracijos buvo nustatytos Rokiškyje Respublikos g. ir Pramonės g. sankryžoje (nuo 10,28 iki 20,45  $\mu\text{g}/\text{m}^3$ ). Tačiau nustatyti kiekiai neviršijo leistinų koncentracijų nei viename tyrimų taške, nei metinės kritinės taršos lygio augmenijos apsaugai (30  $\mu\text{g}/\text{m}^3$ ), nei žmonių sveikatai (40  $\mu\text{g}/\text{m}^3$ ).

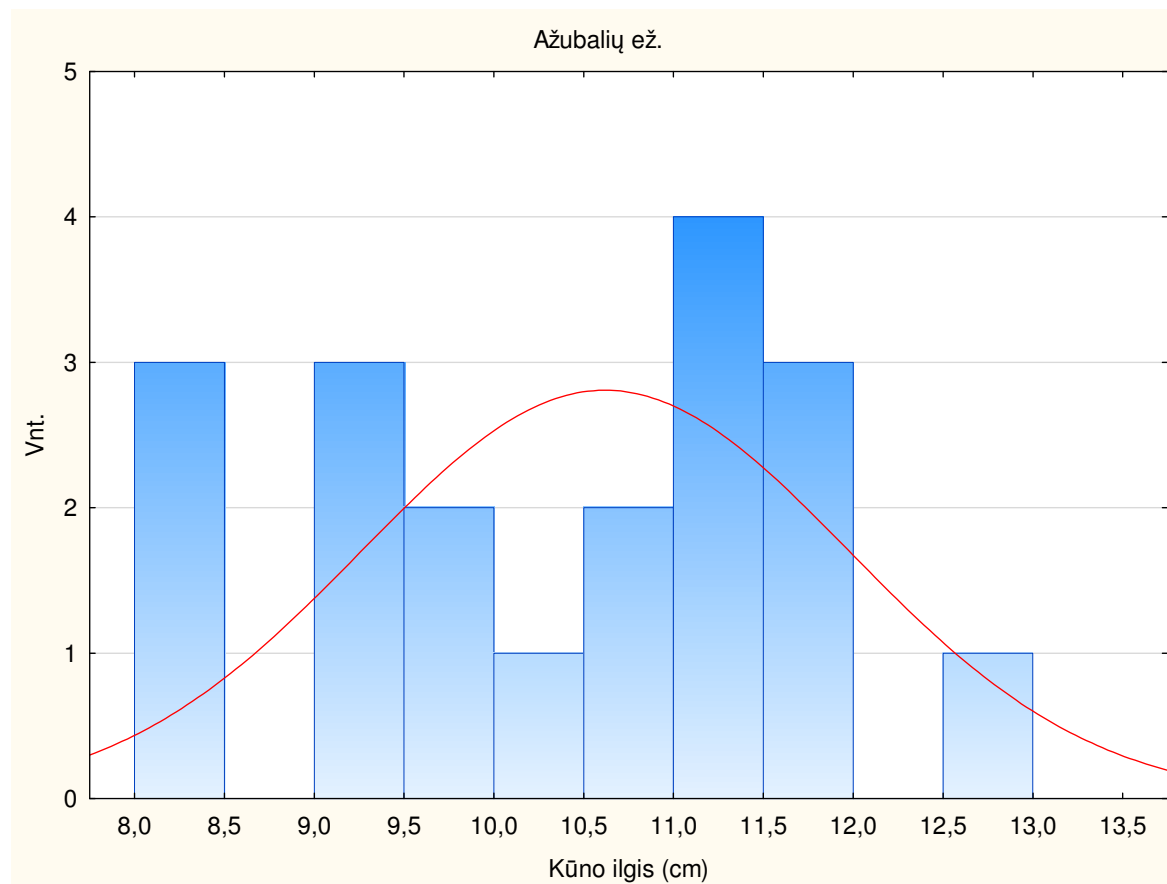
4.58 pav. Plačiažnyplių vėžių kūno ilgiai Ažubalių ežere

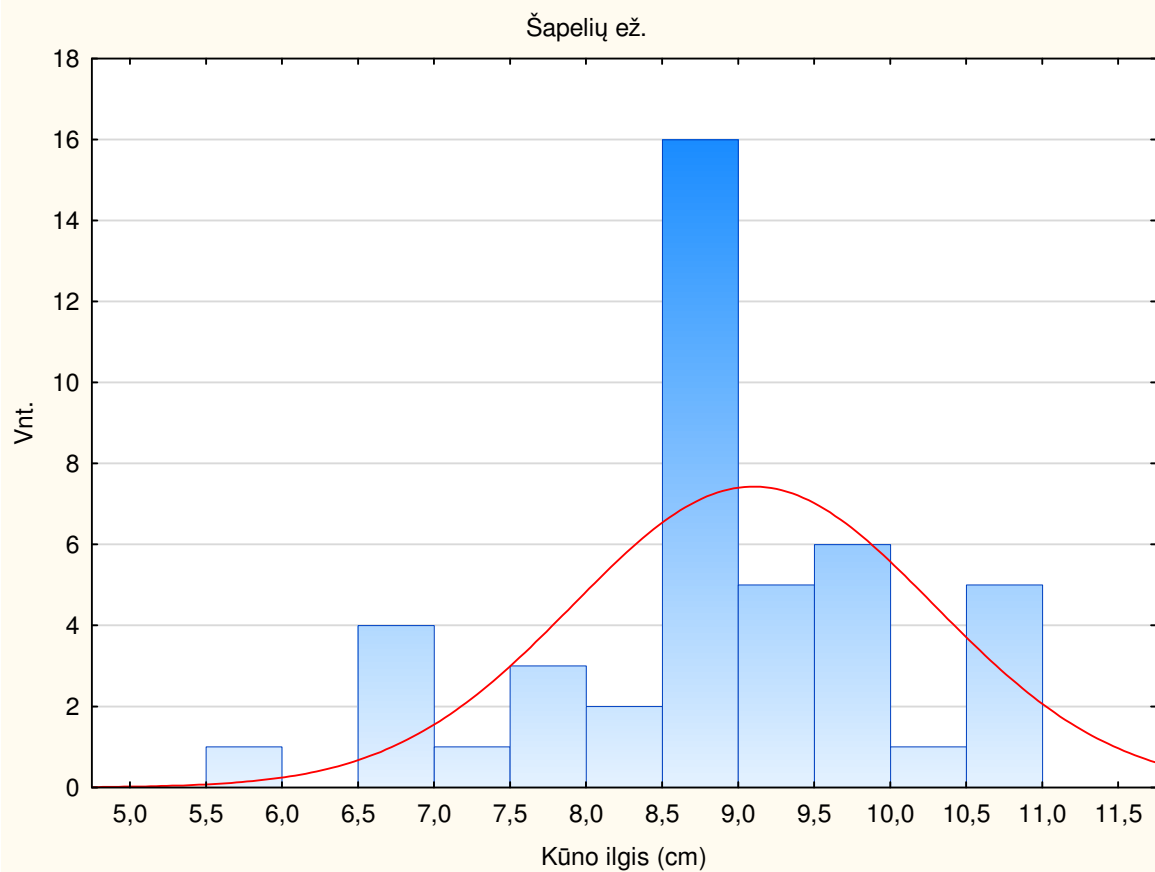
4.68 pav. Plačiažnyplių vėžių kūno ilgiai Šapelių ežere
